BÜLACH

Städtli, Obergasse 2

Ehem. Bauernhaus Vers. Nr. 186

GESAMTRESTAURIERUNG 2004–2005

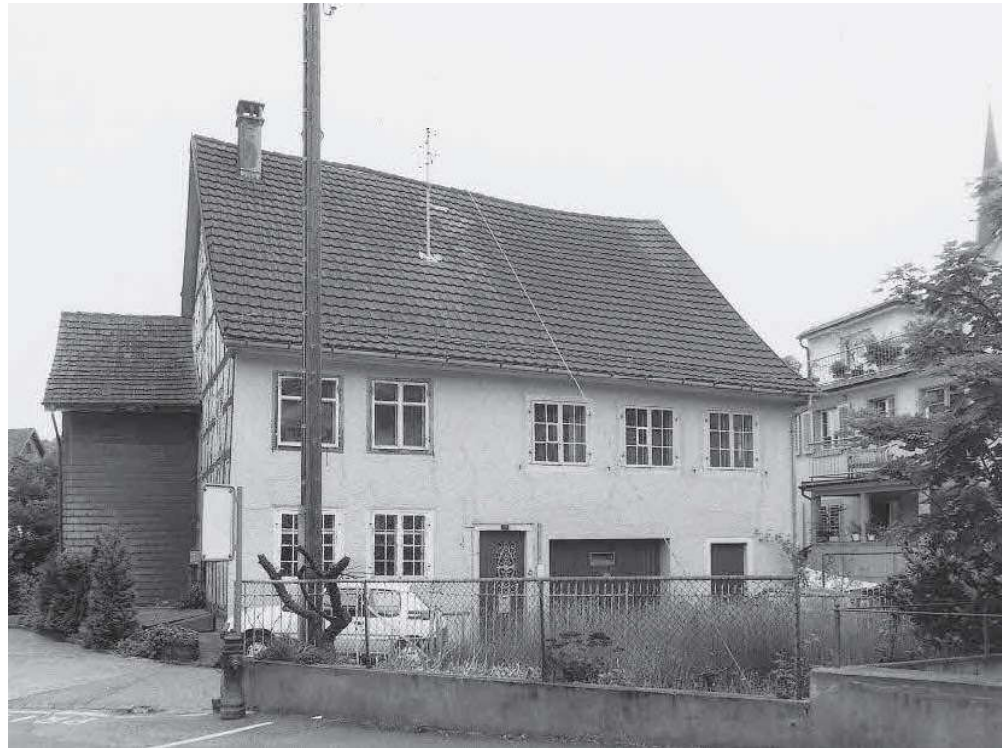
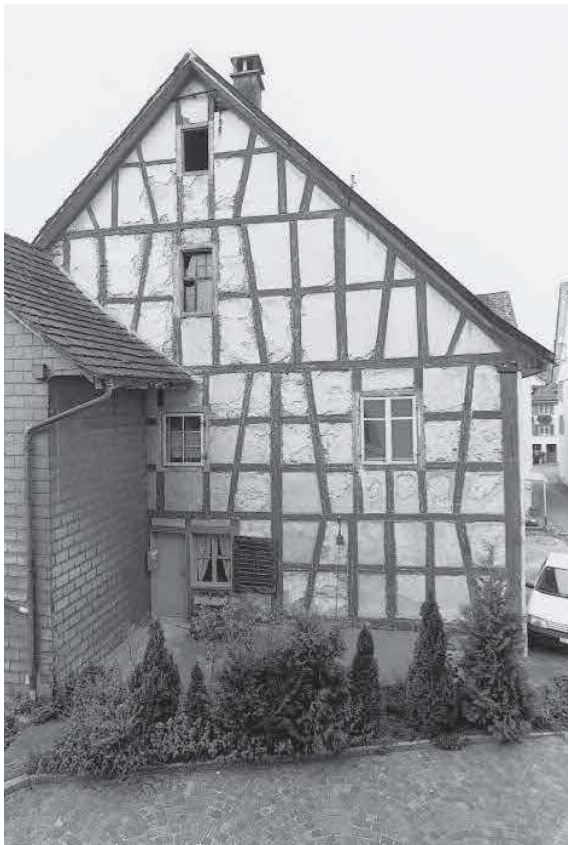
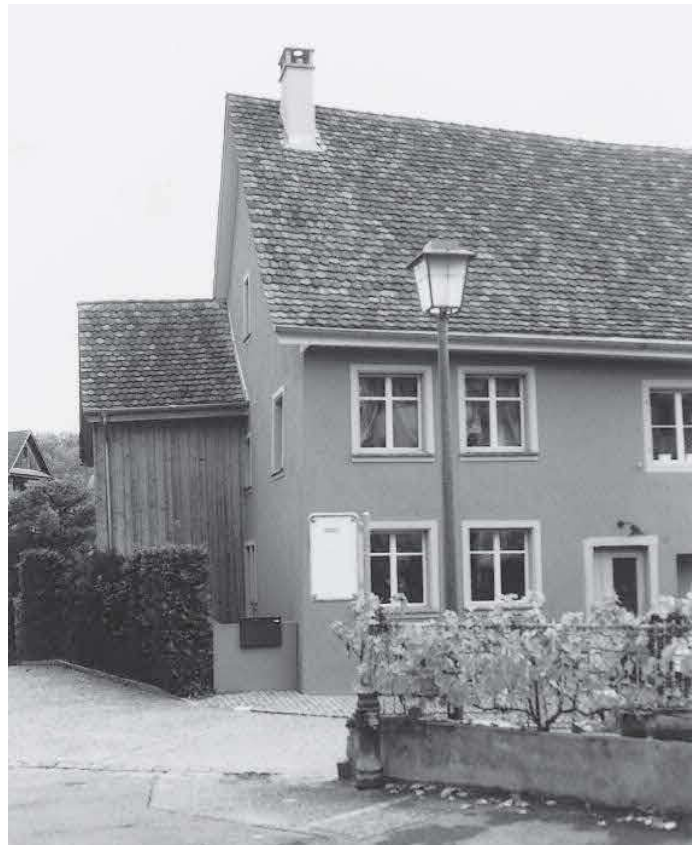
Rechts: Gesamtansicht von Norden, Zustand vor der Restaurierung, Mai 2002. Unten links: Teilansicht von Nordosten, Zustand vor der Restaurierung, Mai 2002. Unten rechts: Teilansicht von Norden. Zustand nach der Restaurierung, November 2009. KDP Fotoarchiv.

die neue Eindeckung liessen sich die alten Biberschwanzziegel wieder verwenden. Der Wormserverputz an der südwestlichen Giebelfassade war noch in gutem Zustand und wurde repariert. Die beiden Trauffassaden hingegen erhielten einen neuen Verputz; ebenso wurde die nordöstliche Giebelseite, deren Fachwerk seit jeher sichtbar gewesen war, aus Gründen des Witterungsschutzes und der Isolation deckend verputzt. Die Fassaden strichen die Maler in einem kräftigen Rot. Die unschöne Eternitverkleidung am Anbau und am Giebfeld der Südwestfassade wich einer Lärchenholzschalung. Die Laubenbrüstung von 1901 wurde originalgetreu neu angefertigt, der gleichzeitig erstellte, baufällige Aborturm jedoch abgebrochen.

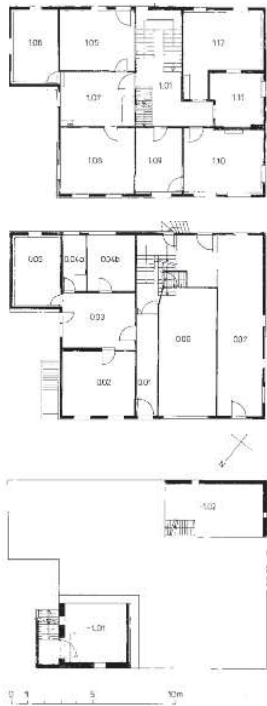
Grundrisspläne. Von oben nach unten: Ober-, Erd- und Kellergeschoss. Zustand nach der Restaurierung, 2005. Vorlagen KDP A.

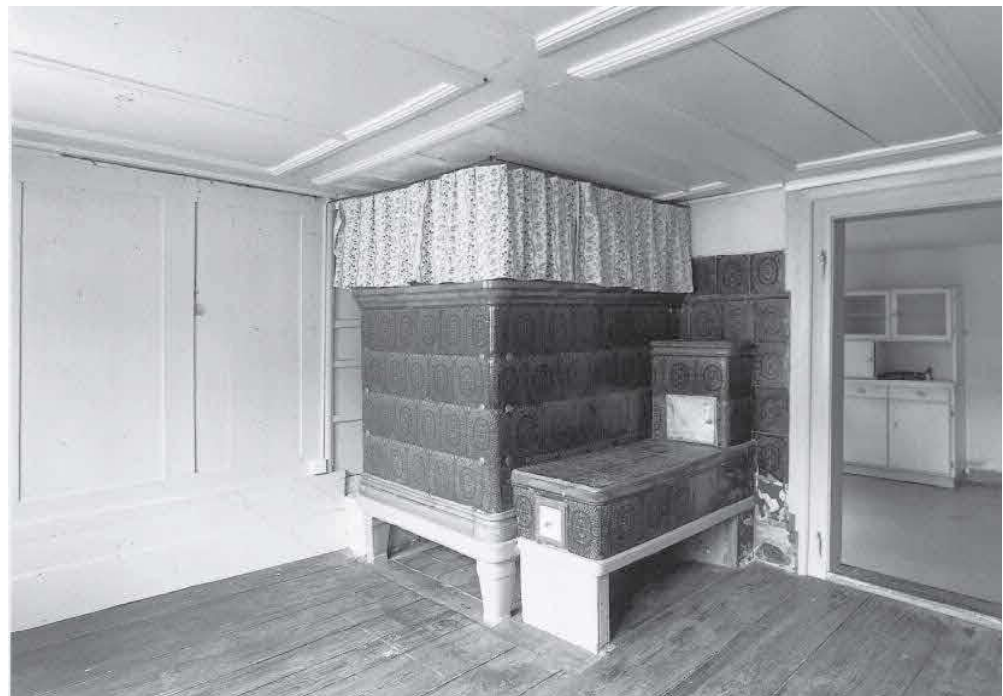
Rechts: Stube 0.02 mit Kachelofen von 1837. Zustand vor dem Abbau des Ofens, August 2002. KDP Fotoarchiv.

- 1535d Unter dem Wohnteil wird ein Keller erstellt. (Dok. 3)
- 1812 Das Haus mit Scheune und Stallung ist im Besitz von Hans Jacob Bachofen.
- 1828 ff. Das Gebäude geht 1828 an Johannes Bachofen über. Dieser – oder noch sein Vater?³ – nimmt einen vollständigen Umbau vor: Die Fassaden des Wohnteils werden unter Beibehaltung der Ständer in Fachwerkbauweise neu erstellt, die Dachkonstruktion bleibt bestehen. Vor die nordöstliche Giebelfassade kommt ein Fachwerkanbau zu stehen, der als Schopf dient. Gleichzeitig werden die meisten Innenwände des Wohnteils neu aufgerichtet. Der Herd wird 1832 und der Stubenofen 1837 gesetzt.⁴

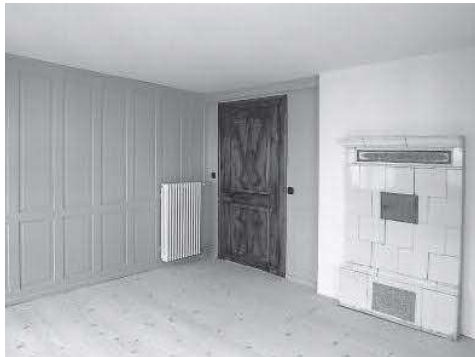
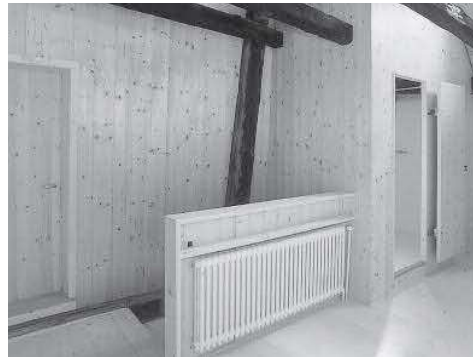
Links: Stube 1.10, Zustand nach der Restaurierung, Juli 2005. Rechts: Raum 2.01a, Zustand nach der Restaurierung, Juli 2005. KDP Fotoarchiv.

Während des Umbaus zeigte es sich, dass von der originalen Bausubstanz des Gebäudes nicht mehr viel übrig geblieben ist. 1828 und 1901 waren nicht nur die Aussen-, sondern auch die Innenwände des Wohnteils weitgehend neu erstellt worden, wobei man die dreiraumtiefe Struktur beibehielt. Lediglich einzelne Ständer, der Rest einer Bohlenwand sowie die Dachkonstruktion haben diese massiven Eingriffe überlebt. In der Stube des Erdgeschosses blieb ausserdem das Wand- und Deckentäfer aus dem 17./18. Jahrhundert bestehen. Der einfache und uneinheitliche Innenausbau der übrigen Wohnräume im Wohn- und im ehemaligen Ökonomieteil geht auf das frühe 20. Jahrhundert zurück. Teilweise wurden ältere Bauteile wiederverwendet, z. B. die Nussbaumtür und der klassizistische Kachelofen in der gassenseitigen Stube im Bereich des ehemaligen Ökonomieteils. Die rückseitigen Räume der Wohnung im Ökonomieteil wiesen ursprünglich Tapeten auf und erhielten erst in einer späteren Phase (1908?) eine Vertäferung.

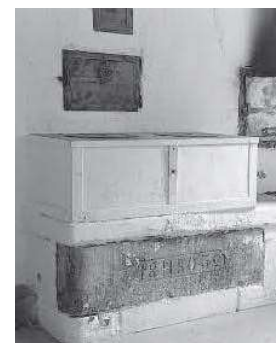
Sparherd in der Küche 0.03. Am Sockel Jahreszahl und Initialen des Bauherrn Hans Jacob Bachofen: «18 HBO 32». Zustand vor dem Abbau, August 2002. KDP Fotoarchiv.
